Erneuerung defekter Rollenbock-Laufrad-Oberflächen

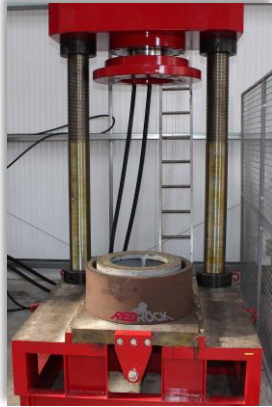
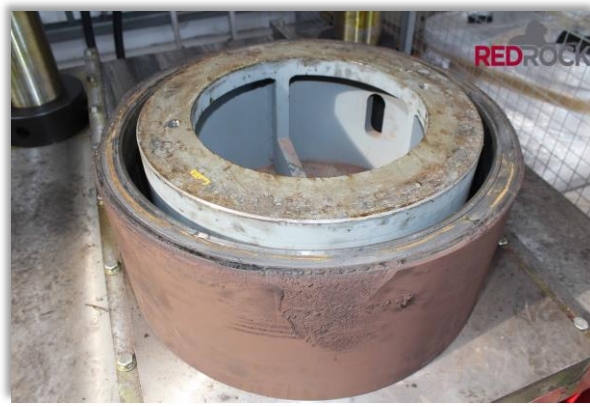
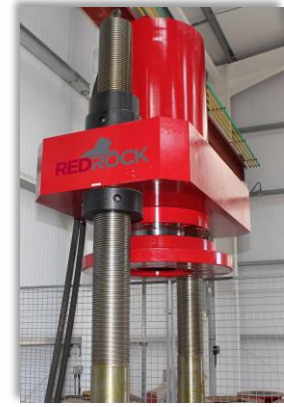
Defekte Laufradfläche wird mit einer 150t- Presse vom Rad getrennt

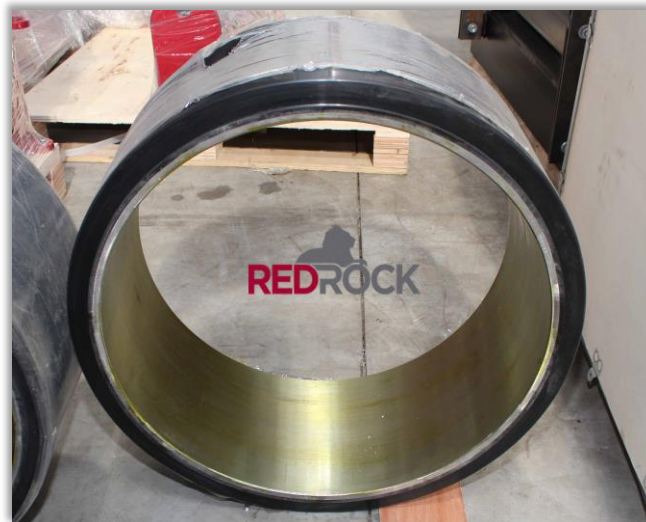
Neue Laufradfläche vor dem Einbau

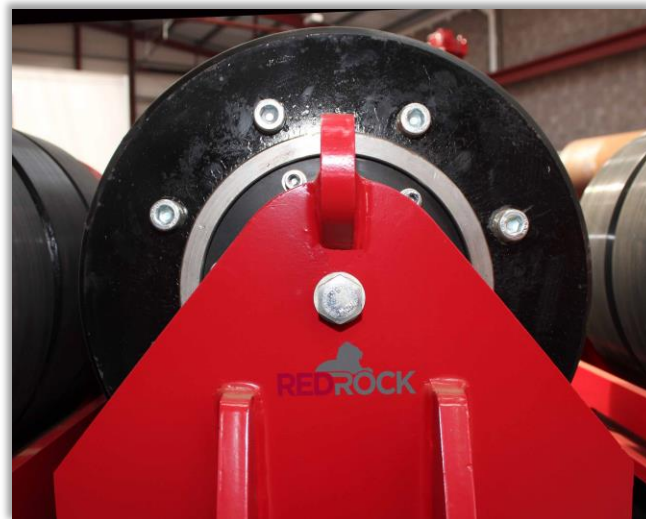
Komplett überarbeitete Laufräder
